國立成功大學
高階管理在職專班
品質管理專題

建築業防水工程品質改進計畫

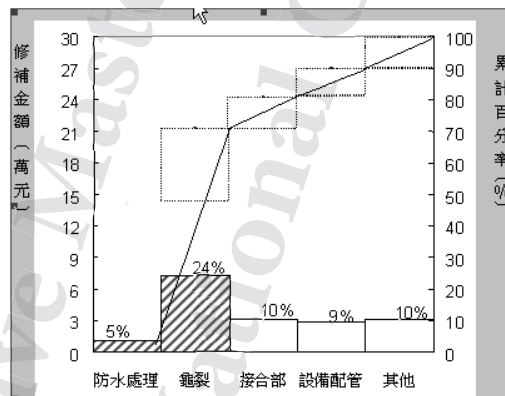
改善成本支出60萬 - 32.4萬 = 27.6萬

- 改善前漏水維修金額為30萬6千元，改善後降為3萬元，成本支出降低27.6萬
- 客戶滿意度提昇
