# 國立成功大學高階管理在職專班

## 品質管理專題

### 建築業防水工程品質改進計畫

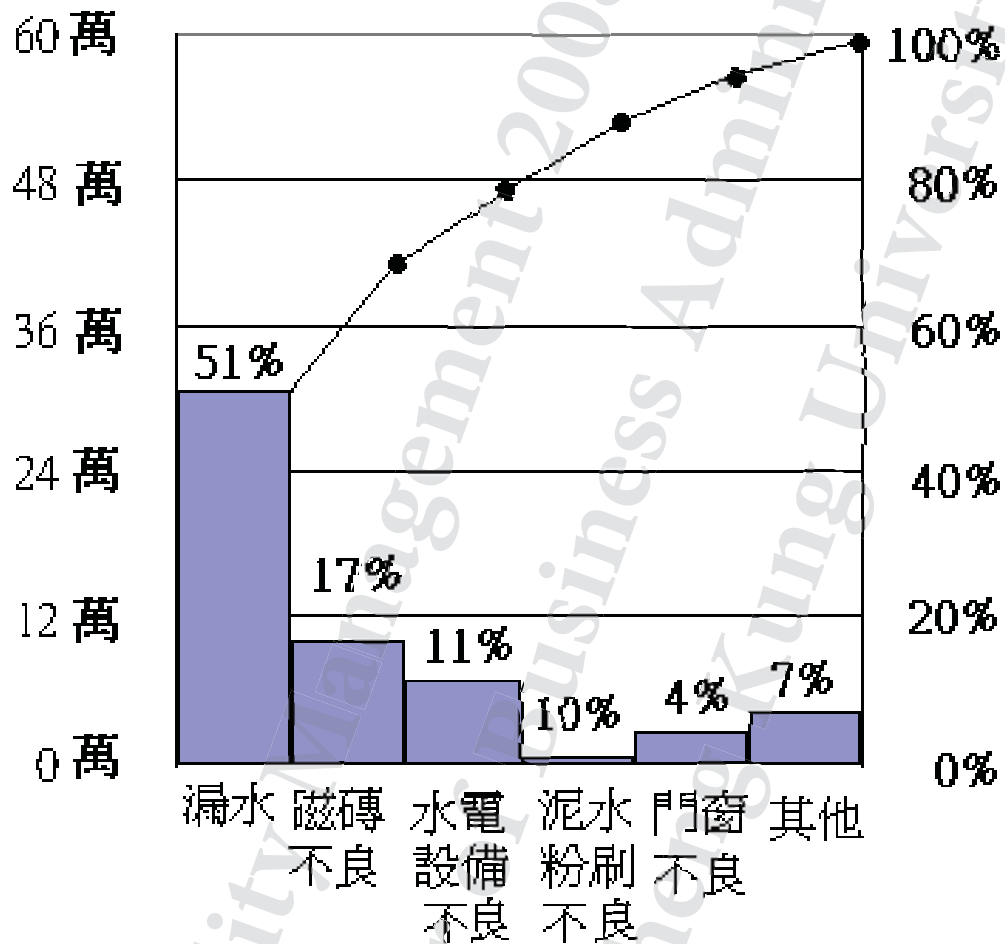
售後服務金額支出柏拉圖

本個案工地三棟共 448 戶，自 2006 年交屋後，從售後服務統計資料中發現因漏水所導致的外部失敗，損失金高達三十萬六千元，居所有項目的第一名，達 51%。

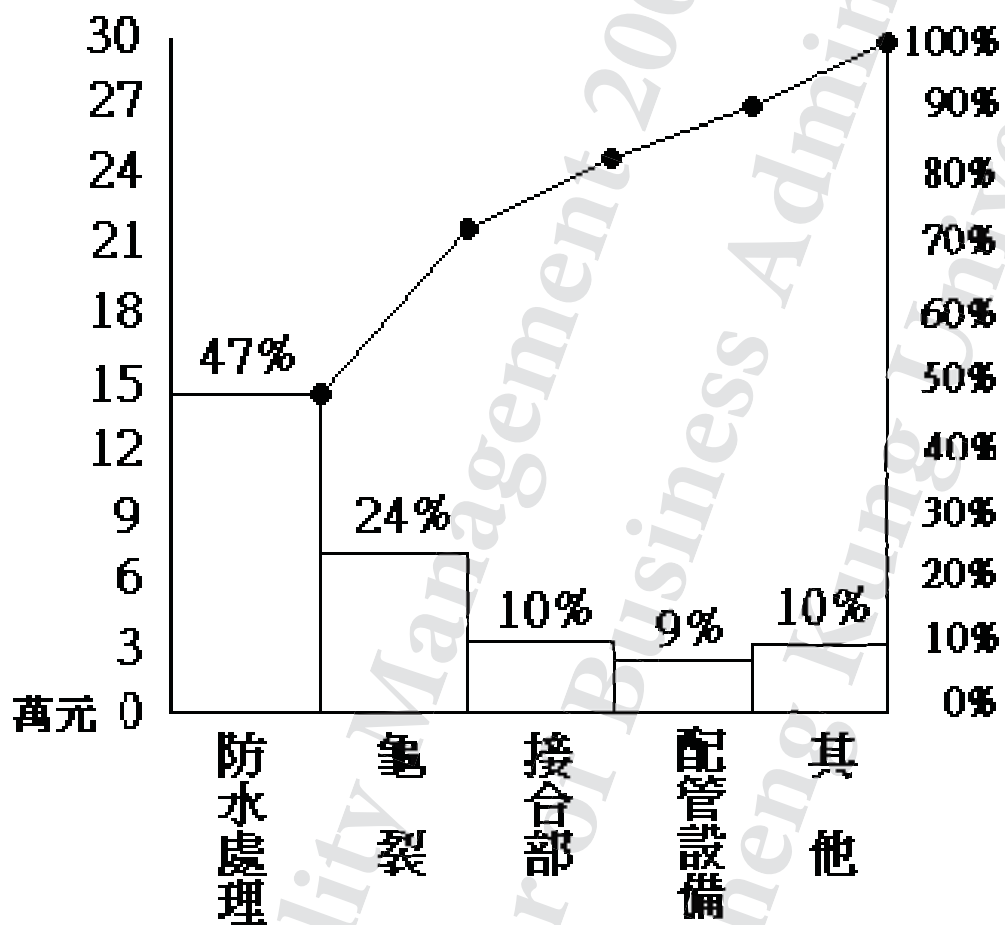
# 漏水狀況柏拉圖分析

第一棟	第二棟	第三棟	修補金額	累計補修金額	百分比	累計百分比
防水處理	70	38	35	143	143	47	47
龜裂	30	24	19	73	216	24	71
接合部	7	10	14	31	247	10	81
設備配管	10	15	3	28	275	9	90
其他	8	10	13	31	306	10	100
合計	125	97	84	306		100

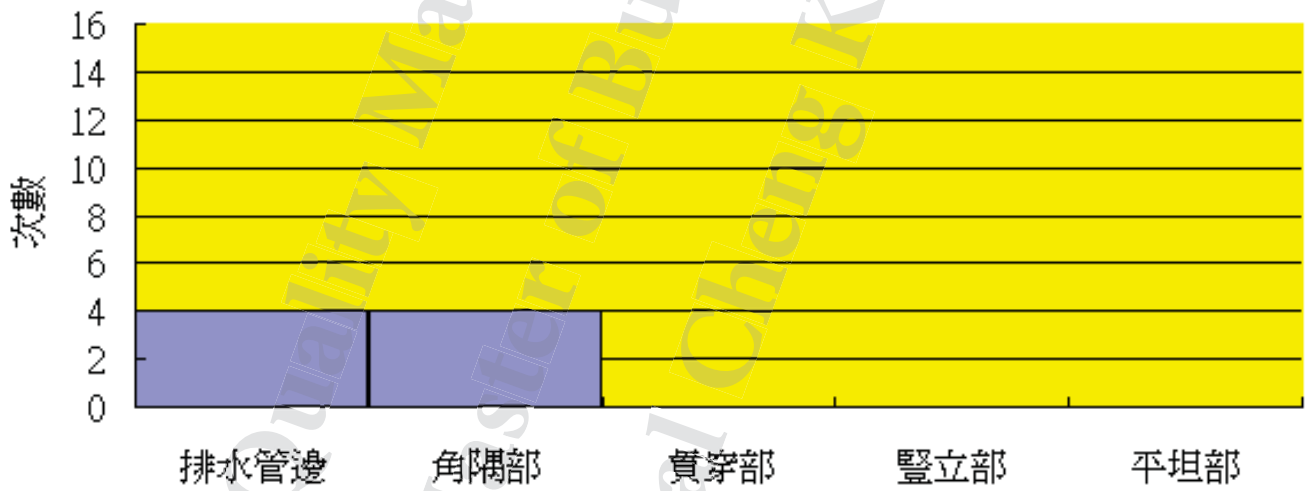
浴廁屋頂漏水部位長條圖(改善後)

改善成本支出 60 萬 - 32.4 萬 = 27.6 萬

- 改善前漏水維修金額為 30 萬 6 千元，改善後降為 3 萬元，成本支出降低 27.6 萬
- 客戶滿意度提昇
